1. 煙突石綿断熱材

2. 建築基準整備促進事業における煙突石綿断熱材に係る飛散性に関する調査結果

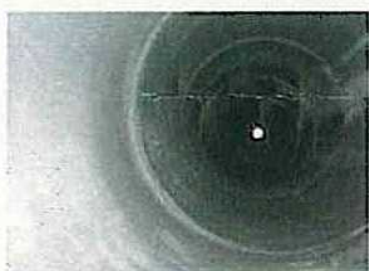
通常

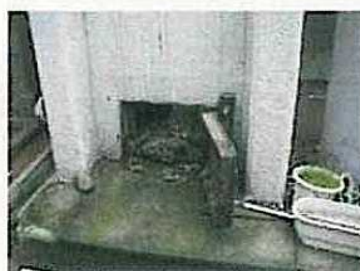
劣化（はく落した断熱材が点検口内に堆積）

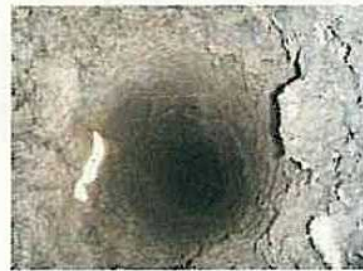
著しく劣化
